# URMARIREA SPECIALA A COMPORTARII IN TIMP A PODULUI PE DN 22B, PESTE RAUL SIRET, LA GALATI

Prof. Univ. Dr. Ing. Cristian-Claudiu COMISU

## POD PE DN 22B, PESTE RAUL SIRET, LA GALATI

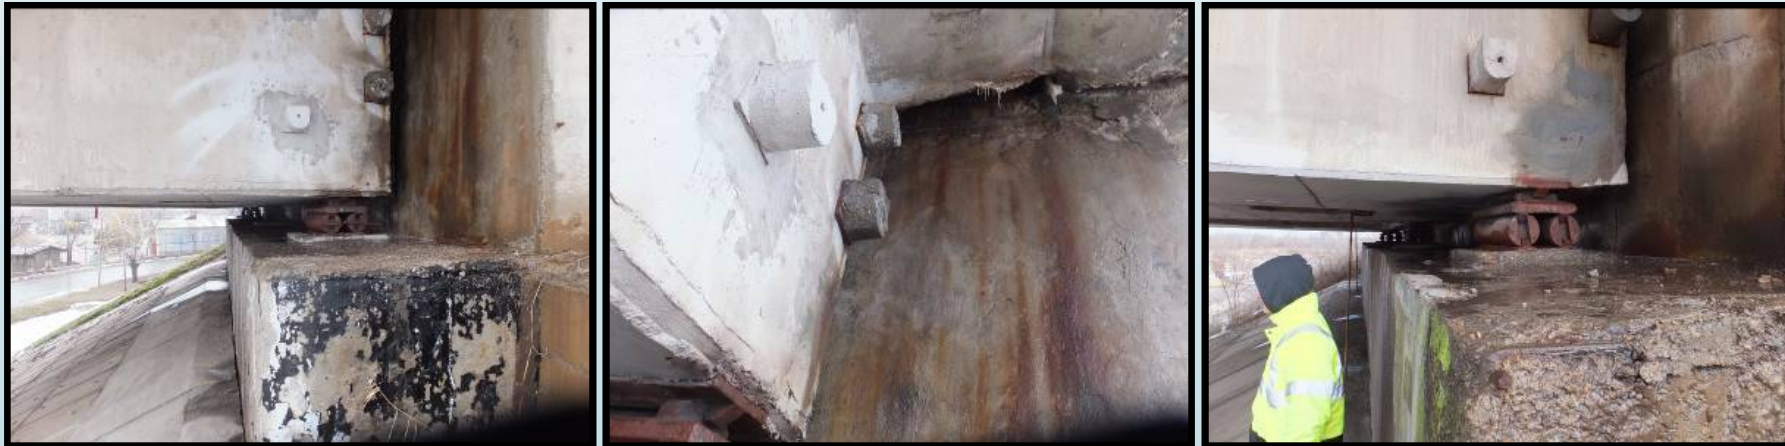
Diferente Amonte

1. Structura de rezistenta a podului prezintă încă o comportare elastică, concluzie stabilita pe baza observatiei ca iarna podul prezintă o creștere a săgeții, iar vara se constata o diminuare a acesteia.
2. Se constata o creștere a săgeții masurate in deschiderea centrală a podului cu cca. 5mm pe an.
3. Avand in vedere evoluție rapidă spre o comportare elasto-plastică a structurii de rezistenta, putem aprecia ca in decurs de cca. 6-8 ani starea de deformatie a podului va conduce la formarea primei articulatii plastice. In acest caz, comportarea plastica a structurii nu va mai permite aplicarea lucrarilor de reabilitare a podului.
