# URMARIREA SPECIALA A COMPORTARII IN TIMP A PODULUI PE DN 22B, PESTE RAUL SIRET, LA GALATI

Prof. Univ. Dr. Ing. Cristian-Claudiu COMISU

## POD PE DN 22B, PESTE RAUL SIRET, LA GALATI

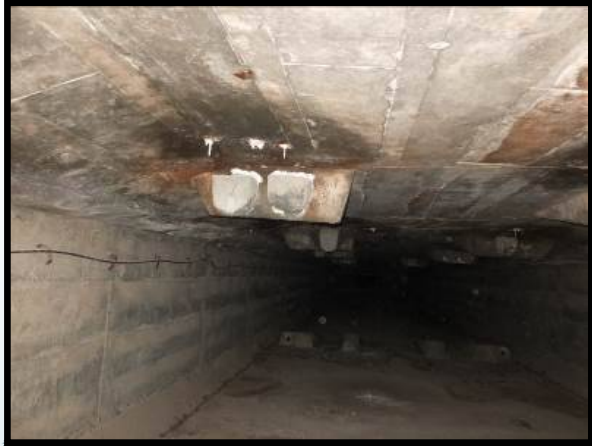
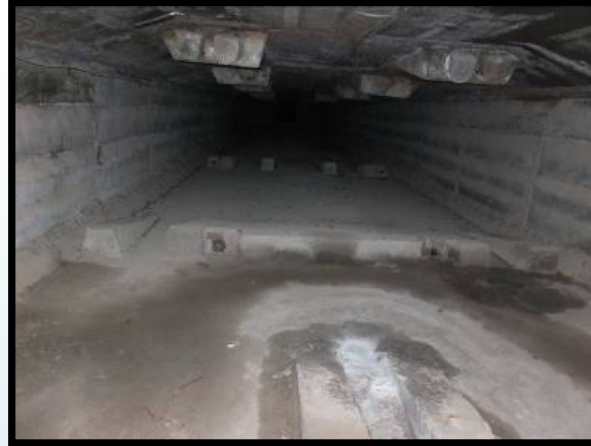
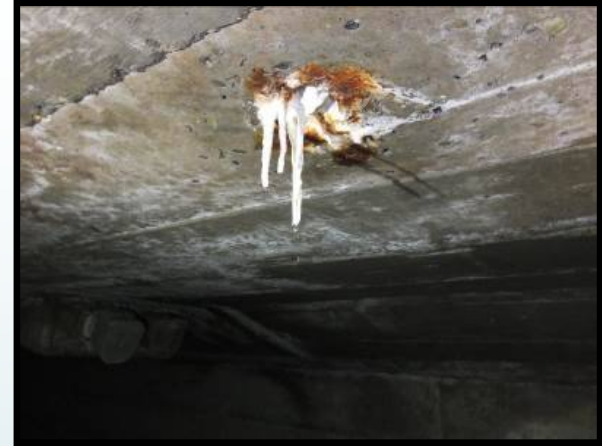
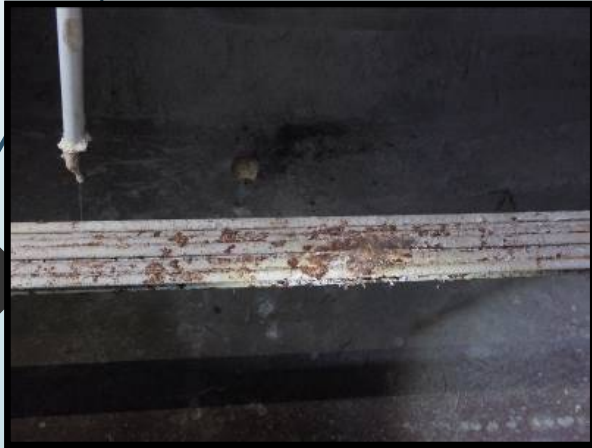
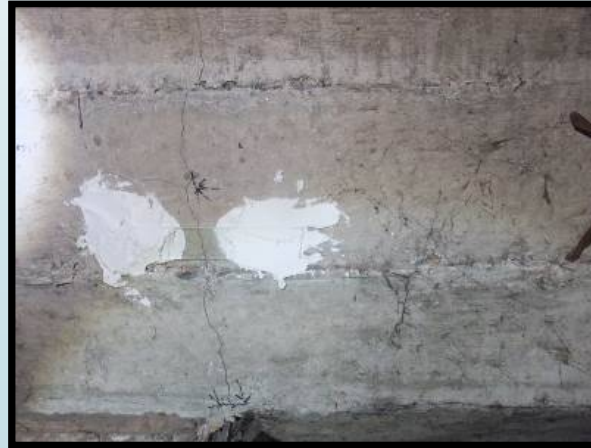
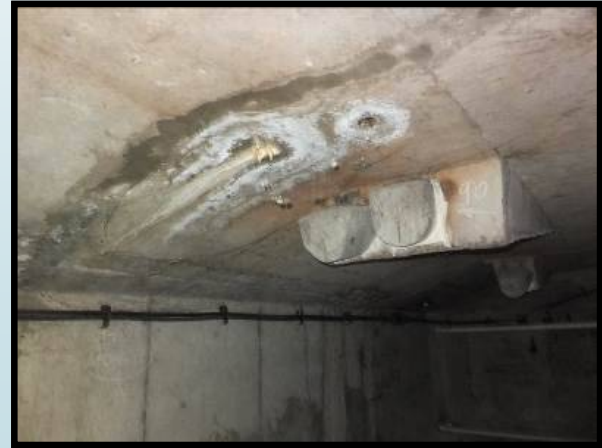
Conform documentației tehnice analizate, măsurătorile realizate până în anul 1994 au evidențiat o săgeată de până la  $-217,55$  mm, față de deformata de la darea în exploatare în anul 1985. Din măsurătorile întreprinse în cadrul programului de urmărire inițial s-a constatat o micșorare a mărimii deformației odată cu trecerea timpului ca efect al curgerii lente și a relaxării armăturii, dar care în 1994 nu era în totalitate epuizată.

Fisurile și crăpăturile de la nivelul culeei Galați au fost reparate în cadrul lucrărilor de reabilitare din anul 2010, dar s-a constatat totuși o poziție incorectă a rulourilor de pe culee.

Urmărirea specială a podului efectuată până în anul 1994 a identificat necesitatea realizării unei precomprimări suplimentare efectuată în anul 1995. Efectul precomprimării din anul 1995 nu s-a evidențiat ulterior, deoarece nu s-a mai realizat o urmărire specială care să identifice starea de deformație a suprastructurii podului după precomprimarea suplimentară.

- **Înlocuirea dispozitivelor de acoperire a rosturilor**
- Înlocuirea locală a hidroizolației
- Protecția cablurilor de precomprimare adițională contra coroziunii
- Refacerea betonului degradat de pe banchetele de rezemare
- Înlocuirea sârmelor de pretensionare tăiate
- Readucerea la poziția corectă a rulourilor aparatelor de reazem
